חקר ימים ואגמים לישראל  
ISRAEL OCEANOGRAPHIC &  
LIMNOLOGICAL RESEARCH

תכנית הניטור הלאומית בים התיכון לשנת 2022  
ניטור פסולת ימית (כולל מפרץ אילת)

דו"ח חיא"ל H28/2023

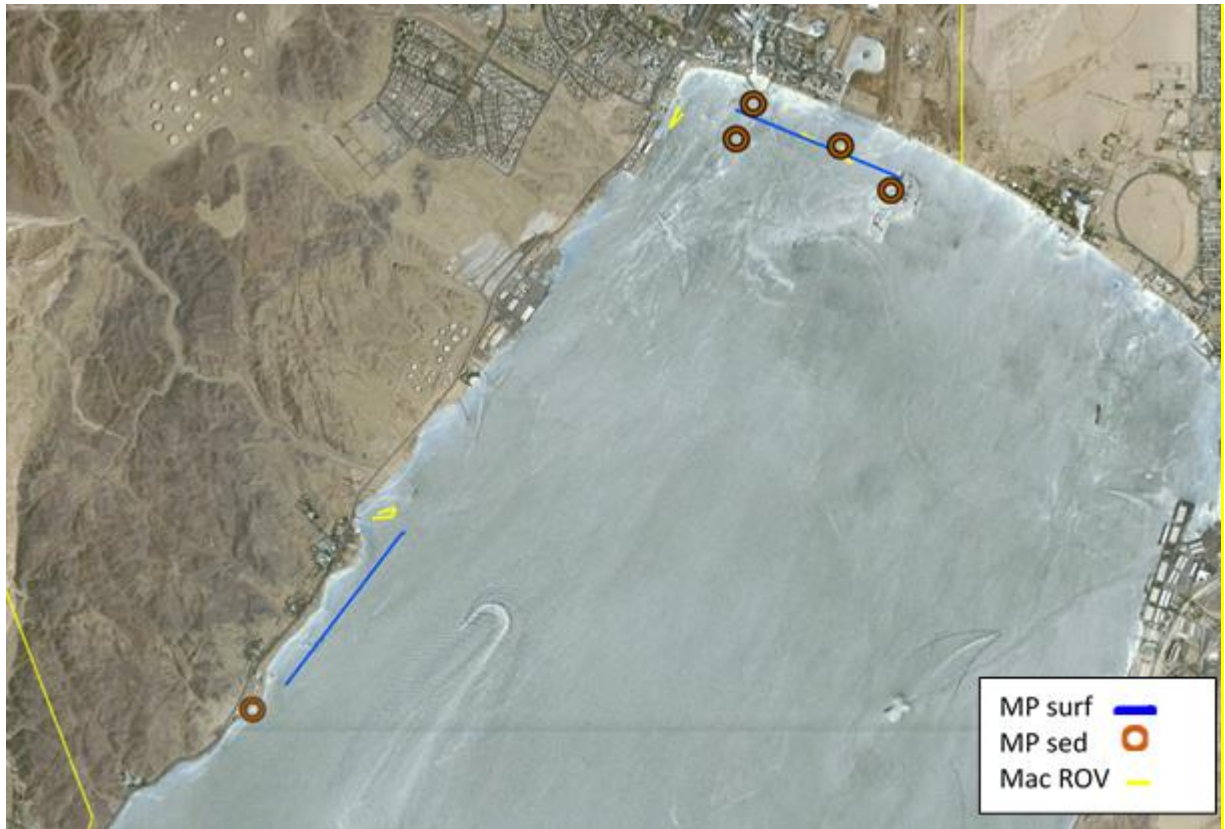
איור 2.2: תחנות הדיגום עבור ניטור פסולת ימית בים סוף בשנת 2022. הפסולת הימית שנדגמה היא מיקרופלסטיק צף (MP surf - קו כחול), מיקרופלסטיק ששקעה בקרקעית הים (MP sed - עיגול אדום) ופסולת קרקעית, שנדגמה ע"י רובוט (ROV - קו צהוב). הקווים הצהובים במפה מציינים את גבולות המדינה.

הניטור הלאומי, עבור פסולת ימית בישראל, מבוצע החל משנת 2017 בים התיכון ובים סוף החל משנת 2019. הניטור מטפל בתחומים שונים הנוגעים לפסולת ימית. התכנית נבנתה בהתאם להנחיות ה-MSFD משנת 2013, והנחיות UNEP משנת 2016. תכנית הניטור כוללת ניטור פסולת חופית (beach litter באיור 2.1, טבלה 2.1), ניטור פסולת בקרקעית הים (bottom litter באיור 2.1, ROV באיור 2.2, טבלה 2.2), ניטור מיקרופלסטיק צף (MP surf באיורים 2.1 ו 2.2, טבלה 2.3) וניטור מיקרופלסטיק ששקעה לקרקעית הים (MP sed באיורים 2.1 ו 2.2, טבלה 2.4). תחנות הדיגום נבחרו כך שהן מייצגות בצורה מיטבית אזורים שונים של הסביבה הימית המושפעים מהשלכת פסולת. איור 2.1 מציג את תחנות הדיגום בים התיכון ואיור 2.2 את תחנות הניטור בים סוף.

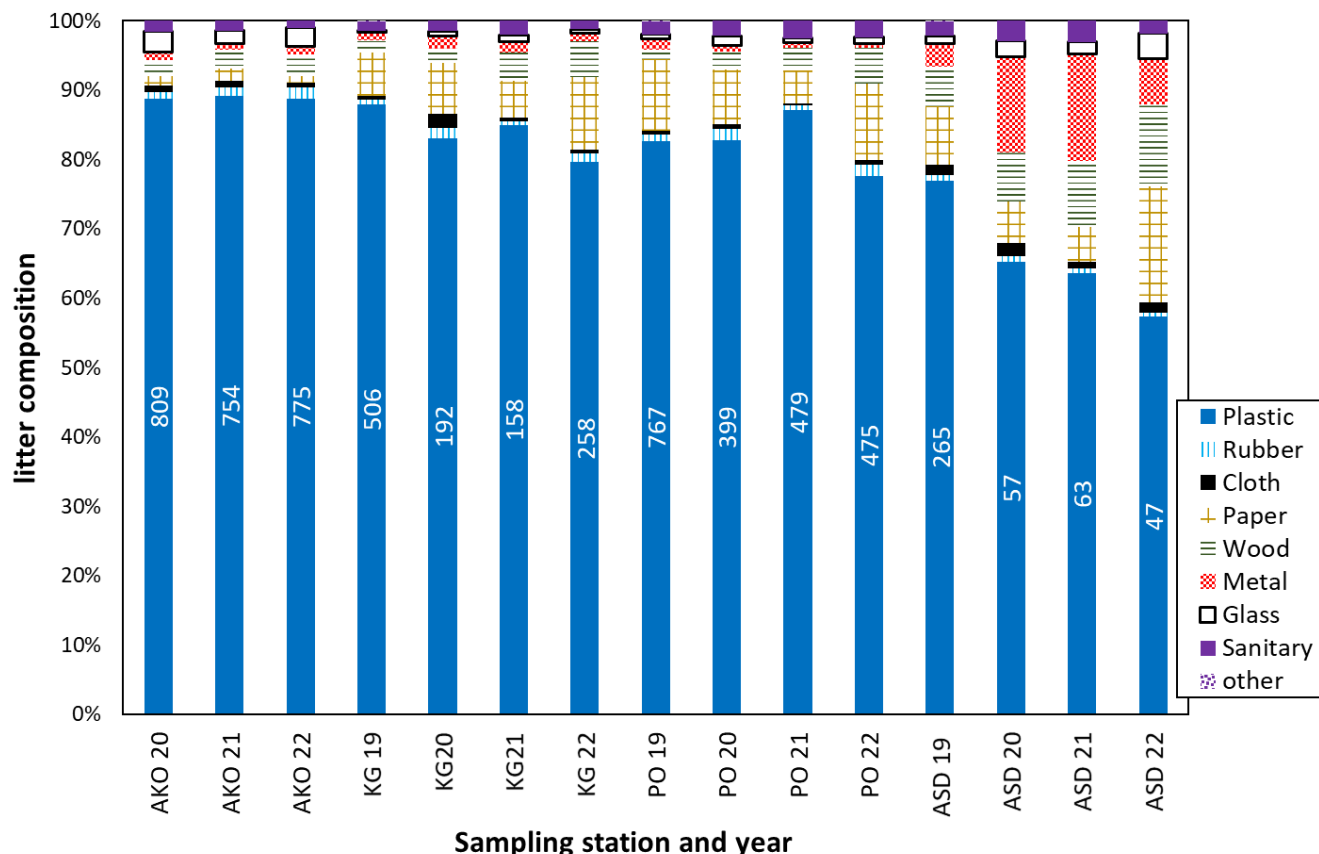
Relative contribution of litter composition >2.5cm found at Akko (AK), Kfar Galim (KG), Poleg (PO), and Ashdod (ASD) beaches in 2019-2022

איור 3.2: הרכב הפסולת בחופים עכו (AK), כפר גלים (KF), פולג (PO) ואשדוד (ASD) בשנים 2019-2022. המספר, המופיע בעמודת הפלסטיק, הוא כמות הפרטים הממוצעת בחתך דיגום באורך 100 מ'.

מרבית הפסולת שנמצאה בשנת 2022 מורכבת מפלסטיק וקלקר (איור 3.2). בחופי עכו, כפר גלים ופולג הפלסטיק היווה מעל 78% מכלל הפסולת, כמו גם בשנים קודמות. באשדוד הפלסטיק היווה 57% מכלל הפסולת. בכפר גלים, בפולג ובאשדוד הנייר היה הרכב הפסולת השני בחשיבותו (10%, 11% ו 17% בהתאמה, בשנת 2022). פסולת הנייר מורכבת ברובה מבדלי סיגריות. בשנת 2022

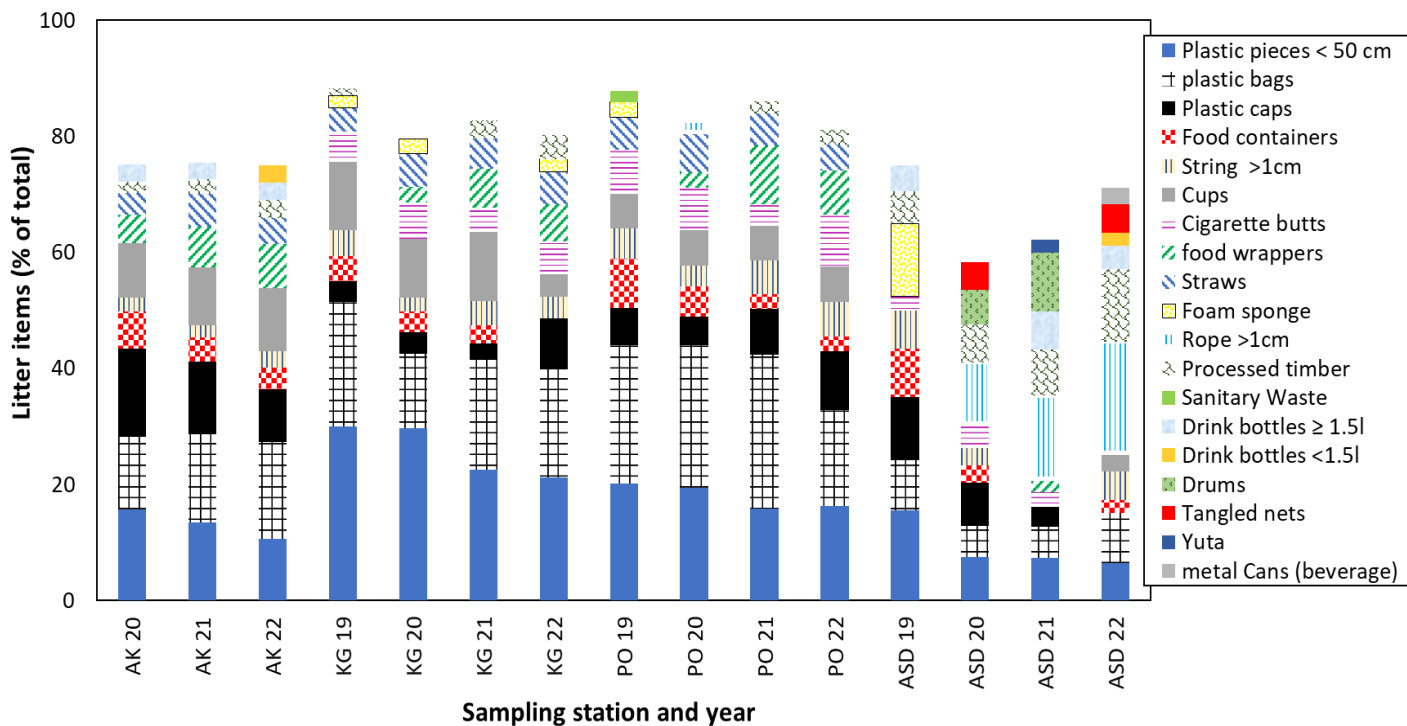
Relative contribution of top ten litter types >2.5cm found at Akko (AK), Kfar Galim (KG), Poleg (PO), and Ashdod (ASD) beaches in 2019-2022

איור 3.3: עשרת הפרטים הנפוצים שנאספו בחופי עכו (AK), כפר גלים (KG), פולג (PO) ואשדוד (ASD) בשנים 2019-2022.

בכל החופים, עשרת הפרטים הנפוצים ביותר (מתוך 107 פרטים שונים) מהווים מעל למחצית מכלל הפסולת שנמצאה (איור 3.3). במרבית המקרים הם מהווים מעל ל-70%. חלק מהפרטים הנפוצים ביותר הופיעו בכל ארבעת החופים: חלקי פלסטיק וקלקר קטנים מ 50 ס"מ, שקיות וחלקי שקיות (בעיקר חלקי שקיות), חוטים, עטיפות מזון מפלסטיק וכוסות ומכסים מפלסטיק. עבור חופי עכו, כפר גלים ופולג ניתן להבחין בדמיון רב בין עשרת הפרטים הנפוצים לאורך השנים. לעומתם, בחוף אשדוד ניתן לראות מגוון גדול בעשרת הפרטים הנפוצים, ככל הנראה היות וסך פרטי הפסולת הנצפים בחוף נמוך.

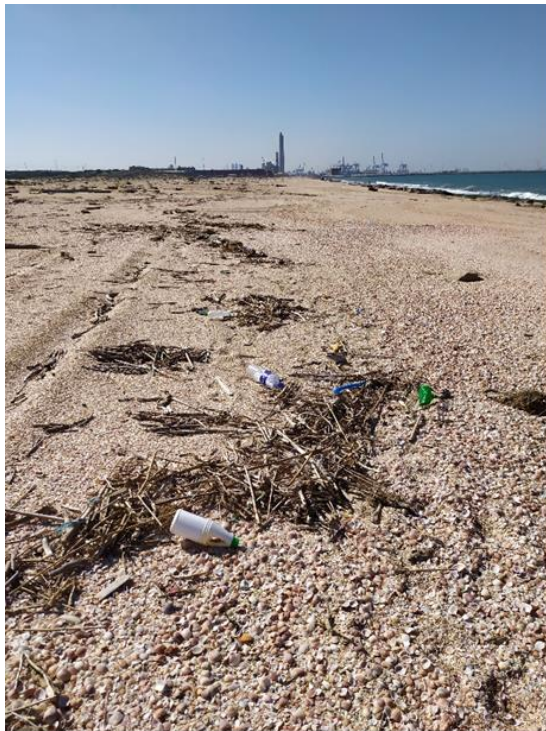
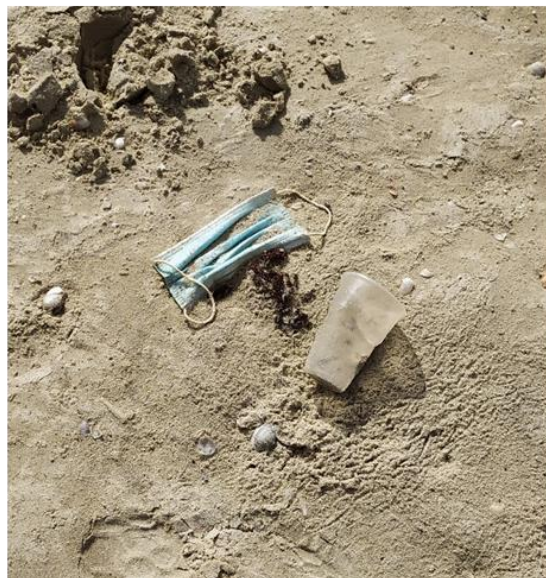
איור 3.4: צילומי פסולת בחופים. למעלה מימין כפר גלים 12/2019, משמאל אשדוד 3/2020 למטה מימין תחמושת באשדוד, משמאל פסולת קורונה בעכו.

מתרחצים. בשנת 2022 נמצאו 60 מסכות וכפפות בחופי הניטור. פסולת זה קשורה באופן ישיר למגפת הקורונה ומראה כי השפעת המגיפה על הפסולת הימית, כפי שנראה בשנתיים הקודמות, עדיין לא הסתיימה (איור 3.4).

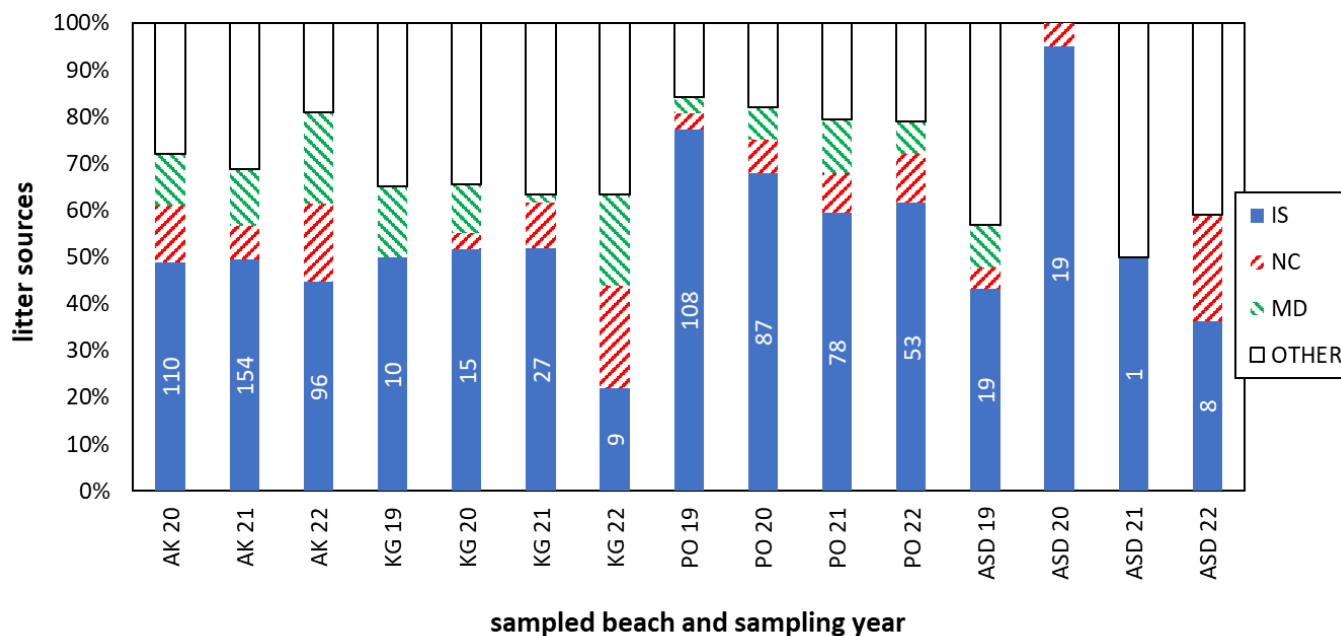
Relative contribution of Israeli (IS) neighboring countries (NC) Mediterranean countries (MD) and others sources of Litter >2.5cm found at Akko (AK), Kfar Galim (KG), Poleg (PO), and Ashdod (ASD) beaches in 2019-2021

איור 3.5: אפיון מקורות הפסולת בחופי עכו (AK), כפר גלים (KG), פולג (PO) ואשדוד (ASD), בהתבסס על הברקוד בשנים 2019-2022, בחלוקה למקורות ישראליים (IS), מדינות שכנות (NC) מדינות בים התיכון (MD) ומדינות אחרות. המספרים בעמודת תוצרת ישראל מייצגים את כמות הפרטים שנמצאו.

אפיון למקור ייצור הפסולת בשנת 2022 בוצע בעזרת ברקוד או כיתוב על גבי הפריט עבור 364 פרטים (איור 3.5). הברקוד הופיע על גבי אריזות מזון ושתייה מפלסטיק ומנייר, אריזות של חומרי ניקוי והגינה, שקיות פלסטיק תיות, צעצועים ושפורפרות של חומרי בניה. בפולג מרבית הפסולת מקורה בישראל. חוף פולג נגיש לציבור ונמצא בסמיכות לחוף עירוני מוסדר. בנוסף מיקום החוף, ביחס לחופי הארץ, הופך אותו לאזור בעל פוטנציאל לאיסוף פסולת מחופים סמוכים (pasternak et al 2018). בחוף עכו כמחצית מהפסולת מקורה בישראל. בשל הנגישות הנמוכה לחוף והעדר חנויות בחוף מסצמן כי הפסולת נסחפה מהעיר הסמוכה (עכו) או

מחופים סמוכים לאורך ישראל. באשדוד וכפר גלים 36% ו 22% מהפסולת מקורה בישראל בהתאמה. תרומה של פסולת מהמדינות השכנות לנו (הרשות הפלסטינית, מצריים, לבנון, סוריה) נמצאה בכל החופים. פסולת ממדינות מרוחקות יותר בים התיכון (יוון, קפריסין, טורקיה, לוב איטליה וספרד) נצפתה אף היא בכל החופים, למעט באשדוד, בדומה לשנתיים הקודמות. על אף היעילות בשימוש בברקוד לאפיון מקור הפסולת בחוף, ישנן מספר הסתייגויות בנוגע לשימוש בו. הראשונה שהפריטים בהם נמצא ברקוד מהווים פחות מ 2% מכלל הפסולת, ולכן לא מהווים מדד יעיל לבחינה אמיתית של מקור הפסולת שנמצאת בחופנו. הסתייגות שניה היא שהברקוד נעלם מהמוצרים במהלך חשיפת הפסולת לשמש, לגלי הים, למי הים ולבליה. מכאן שבשימוש בברקוד קיימת הטייה של התוצאות לטובת פסולת "טריה" וכל שכן לפסולת מקומית או קרובה. לסיום הברקוד מייצג את מדינת הייצור. במרבית המקרים המדינה בה המוצר נמכר מוסיפה את הברקוד המקומי, אך ייתכנו מקרים בהם הברקוד המקומי לא נשאר על גבי האריזה ומכאן שיש שגיאה בהערכת מקור הפסולת.

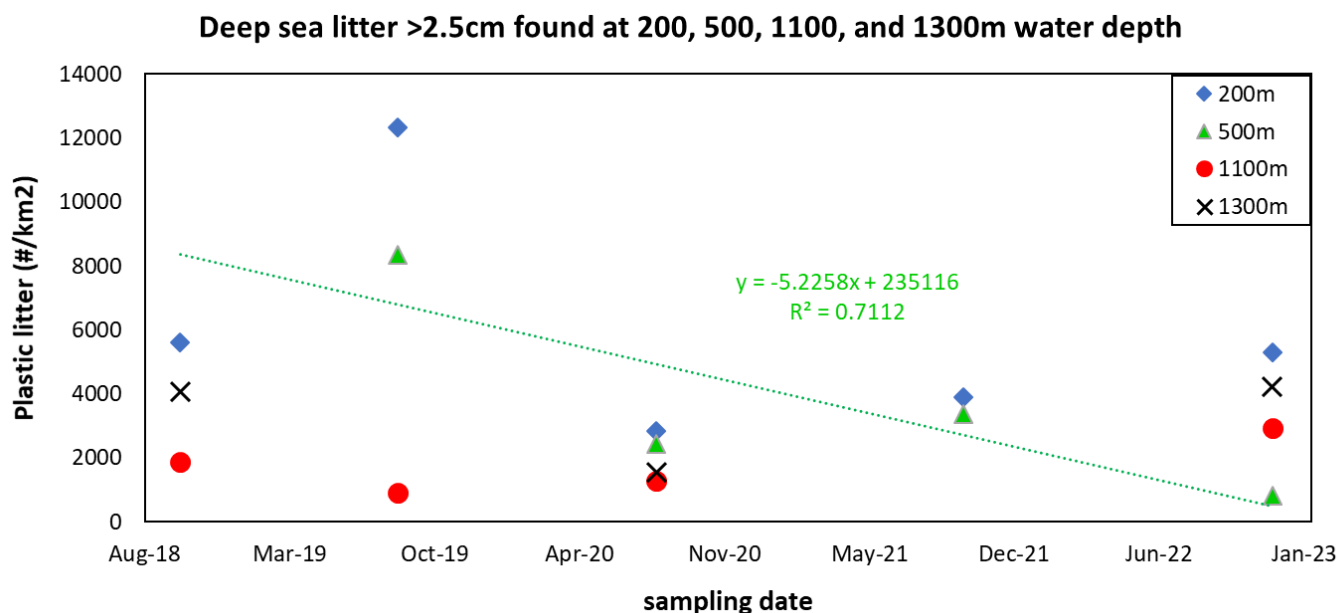
איור 4.4 ריכוז הפסולת הימית במדרון ובים העמוק בשנים 2017-2022. קו המגמה מתייחס לעומק מים 500 מ'.

ריכוז פסולת הקרקעית במדרון היבשת (דור) הראתה מגמת ירידה בשנת 2020 בכל עמקי הדיגום. אולי בשל ירידה בפעילות הימית והתיירותית בים וביבשה בעקבות התפרצות הקורונה. המגמה נעצרה ומראה מגמת עליה בשנה האחרונה במרבית העומקים (איור 4.4).

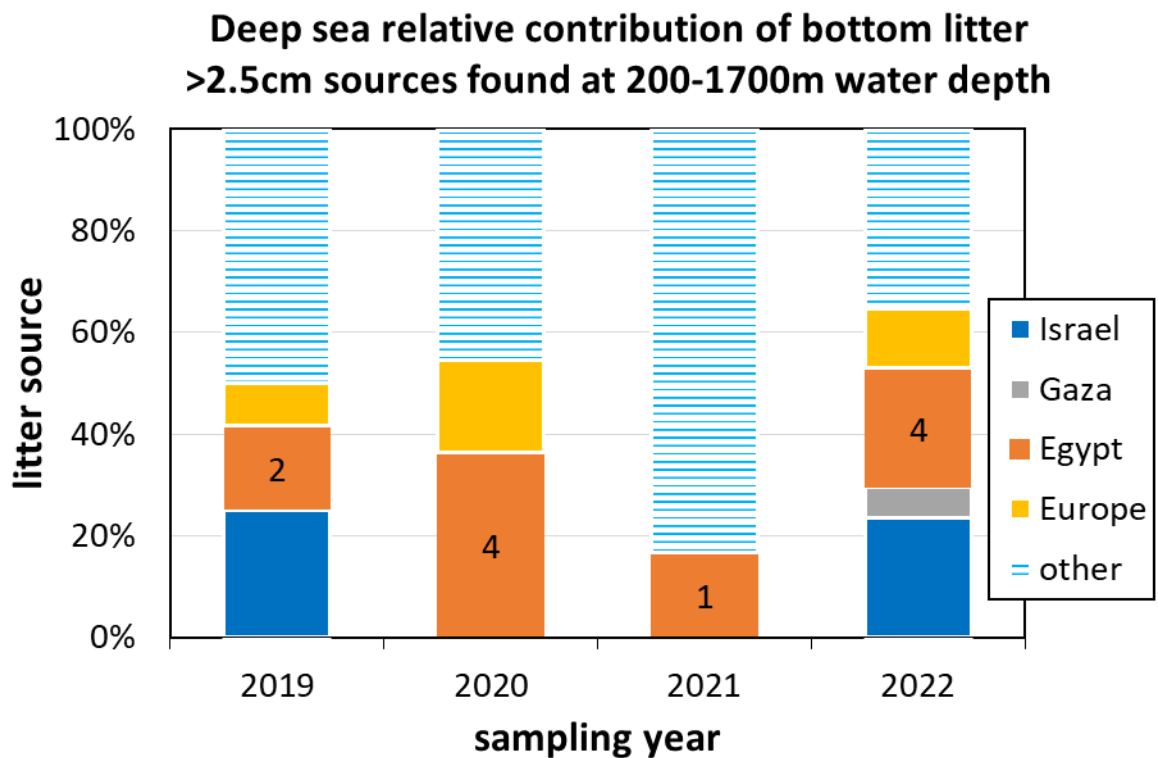
איור 4.6: פילוח מקורות הפסולת בשנים 2019-2022 בהתבסס על ברקוד. המספרים בעמודת הפסולת שמקורה במצריים מייצגים את כמות הפרטים שנמצאו בשנת הדיגום.

בשנת 2022, כמו גם בשנים קודמות, הברקוד הופיע על פרטים בודדים בלבד (16 אריזות מזון ותווית אחת), המהווים פחות מאחוז מכלל הפסולת שנאספה (איור 4.6). היעדר הברקוד מעיד על בליית הפסולת או על פסולת חסרת ברקוד, כגון שקיות. בשנת 2022 נמצאו 4 פרטי פסולת שמקורם בישראל. זאת בניגוד לשנים קודמות (2021-2022), בהן לא נמצאה פסולת שמקורה בישראל כלל. ייתרת הפסולת מקורה במצרים, עזה, טורקיה ועוד.

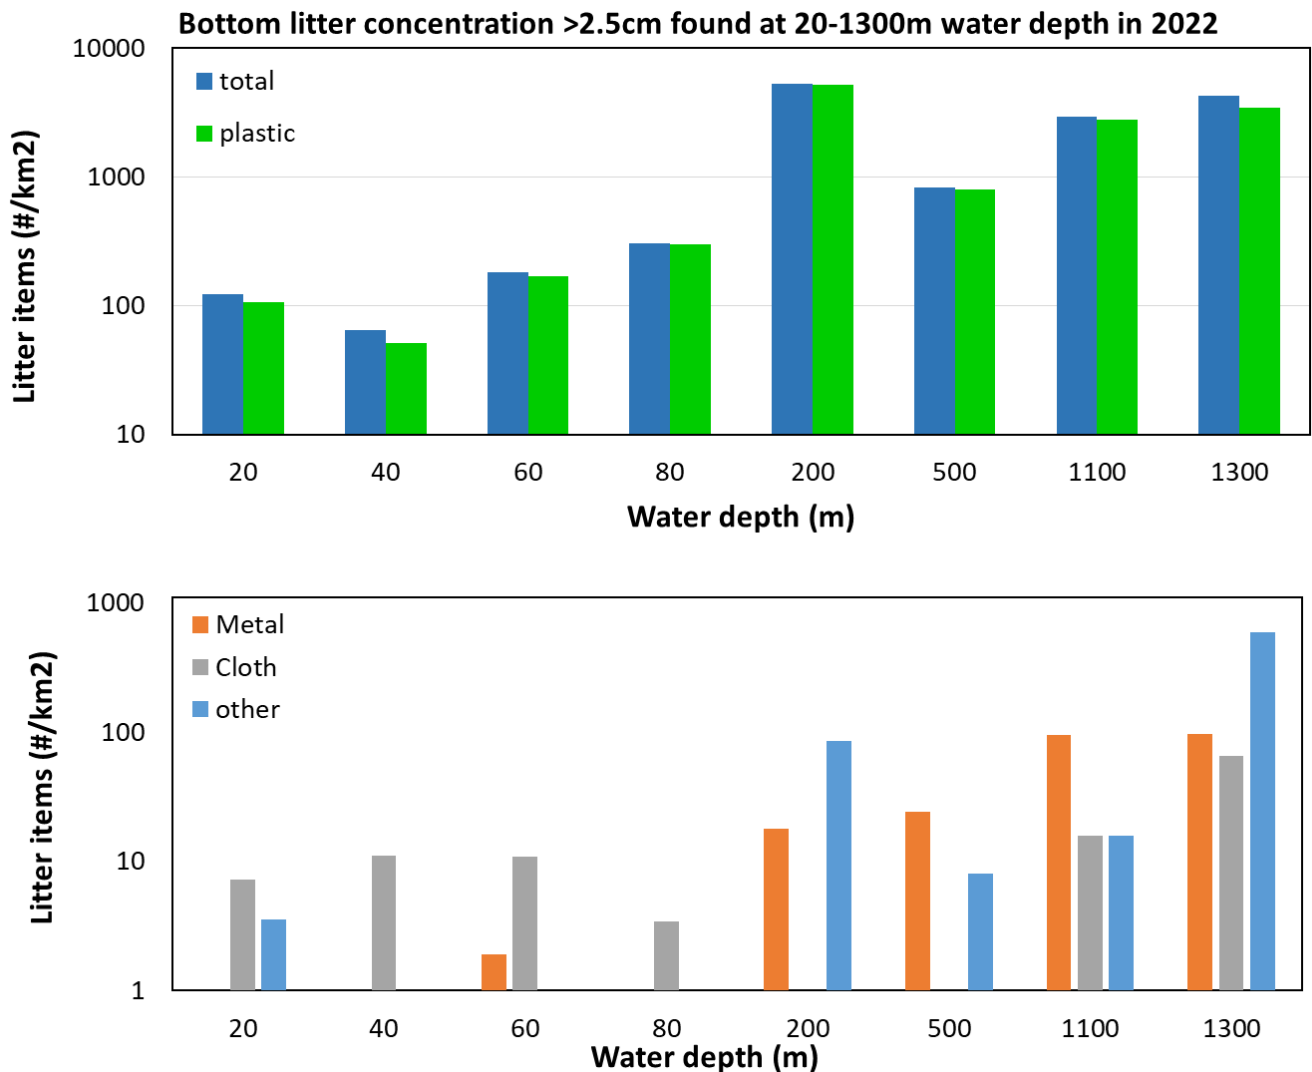
איור 4.7: ריכוז הפסולת בקרקעית הים בשנת 2022 בעומקים 20-1300 מ', בחלוקה על פי הרכב. בגרף העליון מופיע ריכוז הפסולת שה"כ וריכוז פסולת הפלסטיק. בגרף התחתון ריכוז פסולת המתכת, הבד ופסולת אחרת. צירי Y בסקלה לוגריתמית.

פסולת קרקעית נאספה בשנת 2022 במדף היבשת בעומקי מים 20-80 מ' מול אשדוד ובמדרון ובים העמוק בעומקי מים 200-1300 מ' מול דור. התוצאות מראות, בדומה לשנים קודמות, כי ריכוז הפסולת והפלסטיק גבוה משמעותית בתחנות העמוקות בהשוואה לתחנות הרדודות, כשריכוז מקסימאלי נמצא בעומק 200 מ' (איור 4.7). בדומה לשנים קודמות, בשנת 2022 פסולת עשויה מבד נצפתה הן בתחנות הרדודות והן בעמוקות. פסולת זאת ככל הנראה נזרקה בסמוך למקום המצאה (ככל הנראה מספינות העוברות או עברו באזור זה). פסולת עשויה מתכת נמצאה בעיקר בתחנות העמוקות, סמוך לאזור בו הפסולת נזרקה.

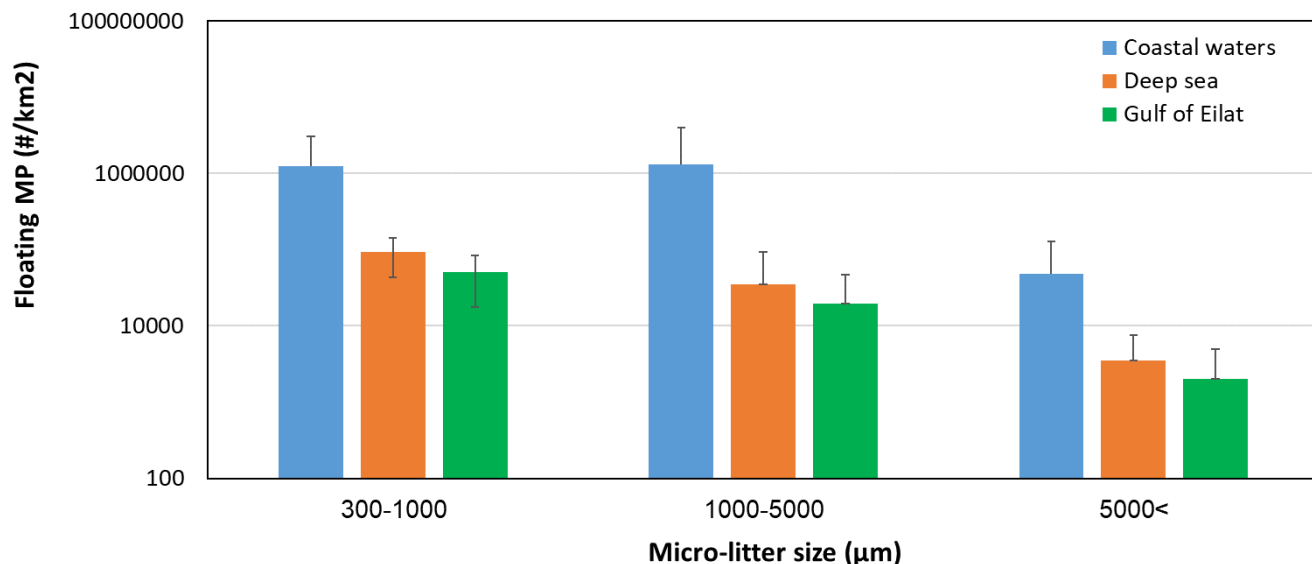
**Floating MP concentration >300µm found at coastal waters, deep sea, and Gulf of Eilat in 2022**

איור 5.2: פילוח הפסולת הצפה (300 מיקרון ומעלה) בשנת 2022 על פי אזורי דיגום וגדלי חלקיקי המיקרופלסטיק. הנתונים מייצגים ממוצע של חתכי הדיגום בכל אזור. הקווים מייצגים את סטיית התקן. ציר Y בסקלה לוגריתמית.

בשנת 2022, בדומה לשנת 2021, נמצא ריכוז דומה של חלקיקים מגודל 300-1000 $\mu$ m ומגודל 1000-5000 $\mu$ m (איור 5.2, טבלה 5.1). בשנים 2019-2020 ריכוז החלקיקים הקטנים היה גבוהה יותר מריכוז החלקיקים הגדולים יותר. בתחנות הרדודות בים תיכון (coastal water) ניתן להבחין בריכוז גבוה של פסולת צפה (בסדר גודל), בהשוואה לאזורי הדיגום האחרים. ההבדלים באים ליידי ביטוי בכל גדלי החלקיקים שנמצאו. התחנות העמוקות בים תיכון דומות בריכוזן לתחנות במפרץ אילת. עובדה המחזקת את מקור הזיהום כמקור המגיע מהחוף.

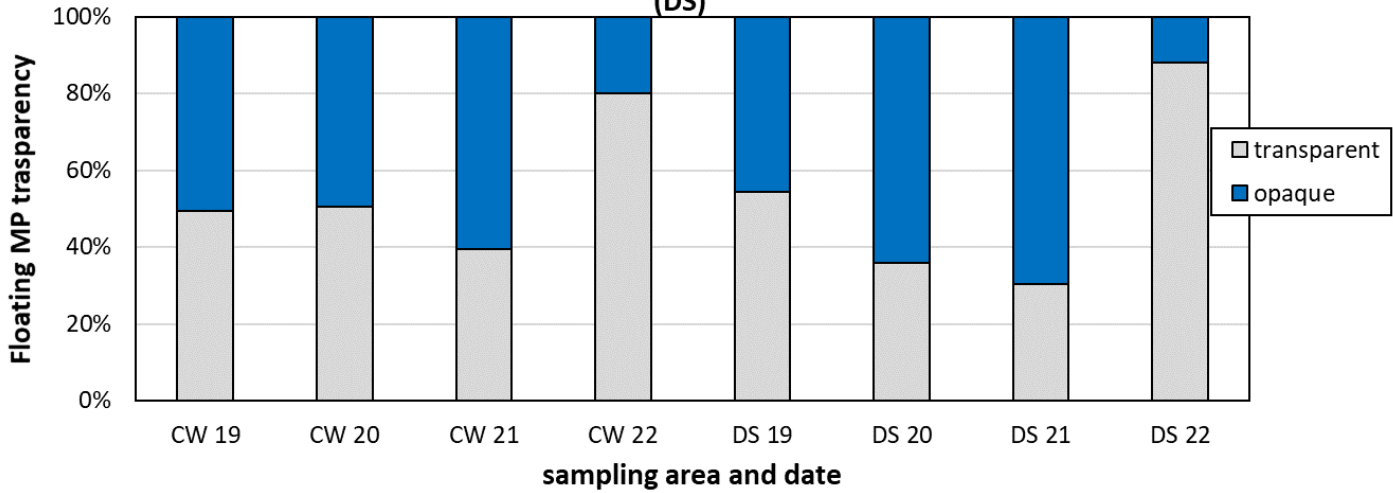
Transparency distribution of floating MP >300µm in costal waters (CW) and deep sea (DS)

איור 5.4: אפיון שקיפות עבור פרטי מיקרופלסטיק צפים (<300מיקרון) בשנים 2019-2022 בתחנות חופיות (CW) ובתחנות בים העמוק (DS).

בשנת 2022  $83 \pm 7\%$  מהחלקיקים שנמצאו היו שקופים (איור 5.4). ייצוג הפריטים השקופים עלה משמעותית בשנת 2022, בהשוואה לשנים קודמות. הפרטים השקופים מייצגים ברובם שקיות ניילון ואריזות.

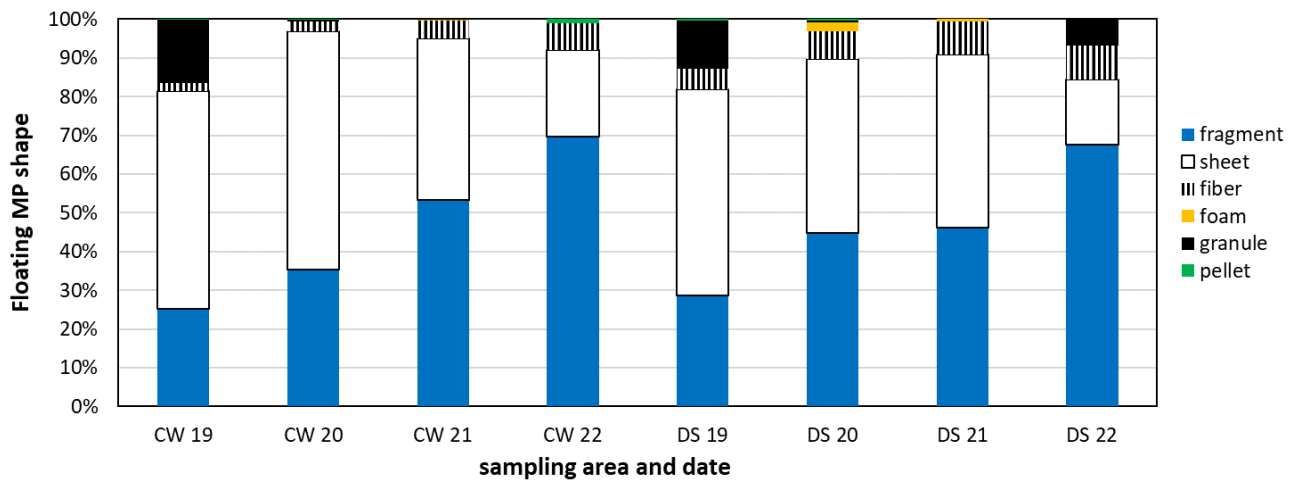
Shape distribution of floating MP >300µm in costal waters (CW) and deep sea (DS)

איור 5.5: אפיון מבנה עבור פרטים צפים (<300מיקרון) בשנים 2019-2022 בתחנות חופיות (CW) ובתחנות בים העמוק (DS).

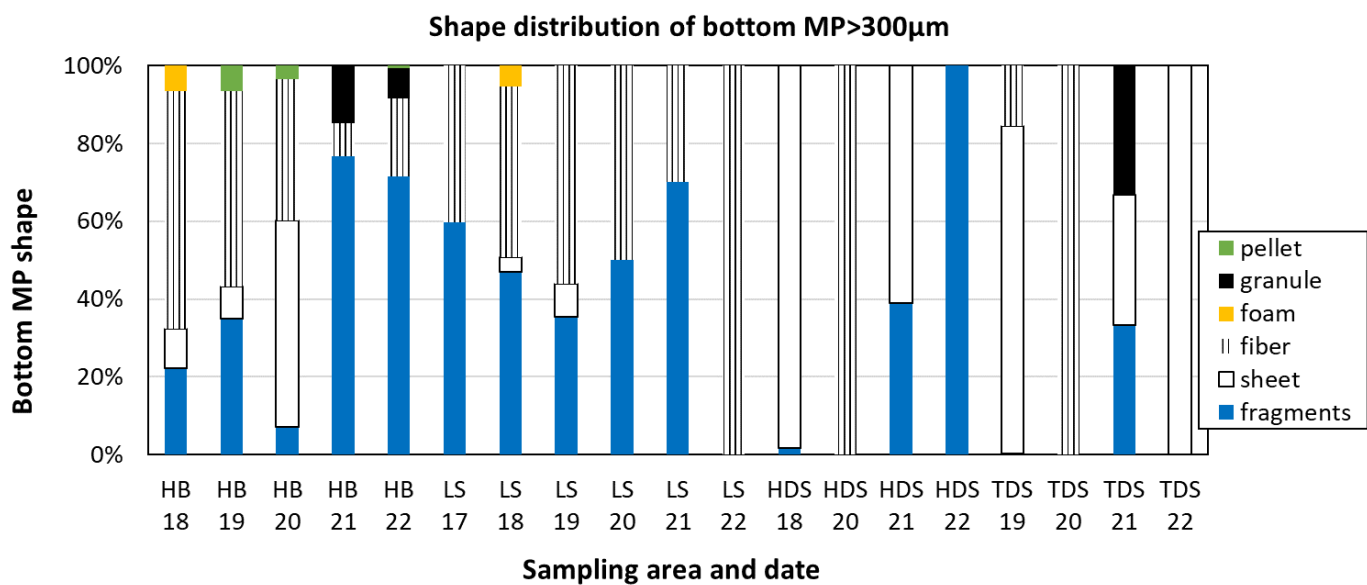
איור 5.7: פילוח סוגי מיקרופלסטיק בקרקעית בשנים 2018-2022, לפי אזורי דיגום: מפרץ חיפה (HB), אורך החוף (LS), חתך חיפה (HDS) וחתך תל אביב (TDS).

בשנתיים האחרונות (2022-2021) ניתן להבחין בעליה בייצוג חלקיקי הפלסטיק (fragment) באזור מפרץ חיפה (איור 5.7) ובהופעת כדורי פלסטיק תעשייתיים (granule), בדומה לתוצאות עבור מיקרופלסטיק. הדבר מעיד על מקור זיהום של חלקיקי פלסטיק מתעשיית הפלסטיק במפרץ חיפה. כדורי פלסטיק מהתעשייה הופיעו גם בשנים 2019-2020. סיבים (fiber) הופיעו בשנת 2022 בתחנות הרדודות בלבד.

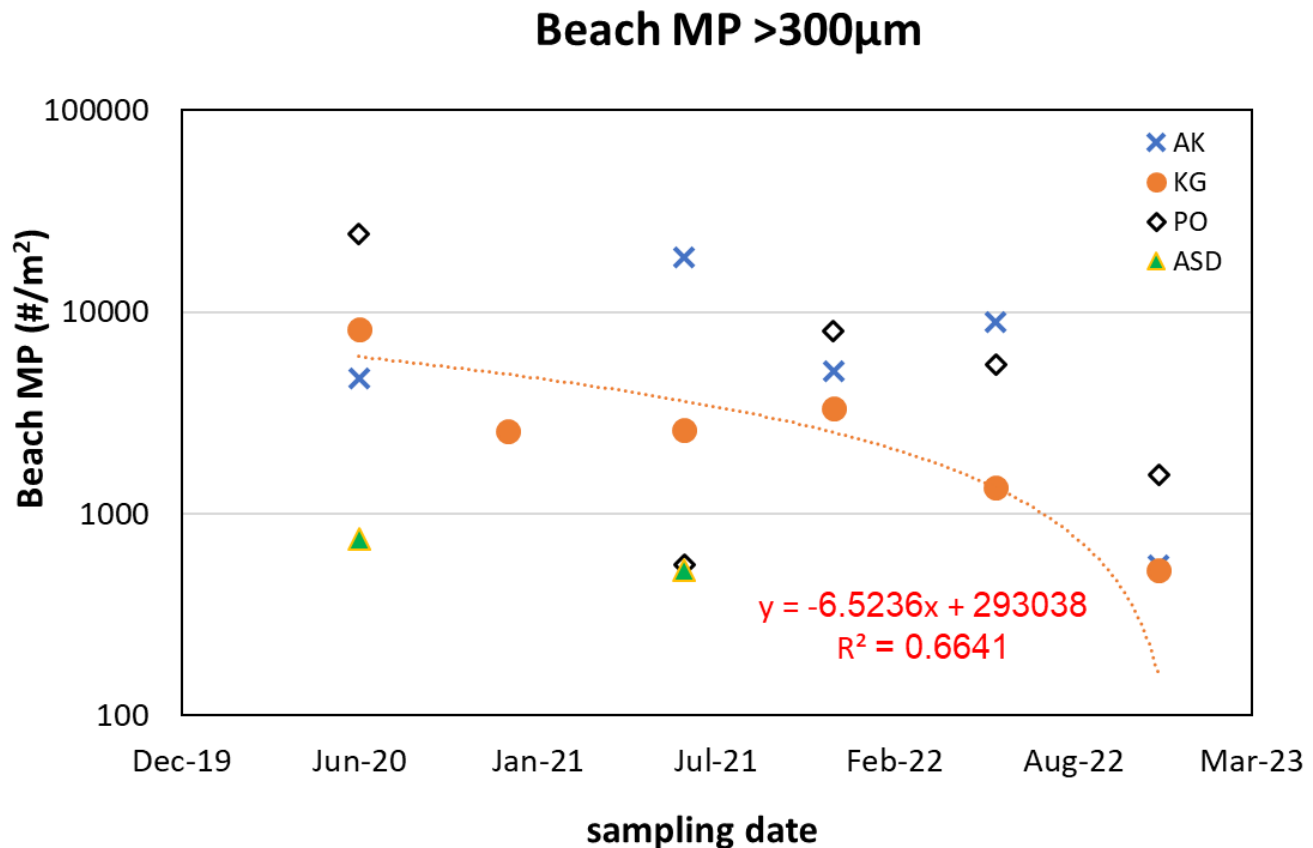
איור 5.8. ריכוז מיקרופלסטיק בחופי עכו (AK), חוף גלים (HG), פולג (PO) ואשדוד (ASD). בשנים 2020-2022. ציר Y בסקאלה לוגריטמית. קו המגמה מתייחס לחוף כפר גלים.

החל משנת 2020 נדגם מיקרופלסטיק בחופים בקו הגיאות והשפל. ריכוזי המיקרופלסטיק בחופים גדול בסדרי גודל מהריכוזים שהתקבלו בפני השטח. ככל הנראה היות וחלקיקי המיקרופלסטיק הצפים מגיעים לקו החוף ומצטברים שם. באיור 3.4 (ימין למעלה) ניתן לראות את הצטברות חלקיקי המיקרופלסטיק בקו הגיאות והשפל. בשנים האחרונות בכל החופים ניתן להבחין במגמת ירידה בריכוז המיקרופלסטיק (איור 5.8).

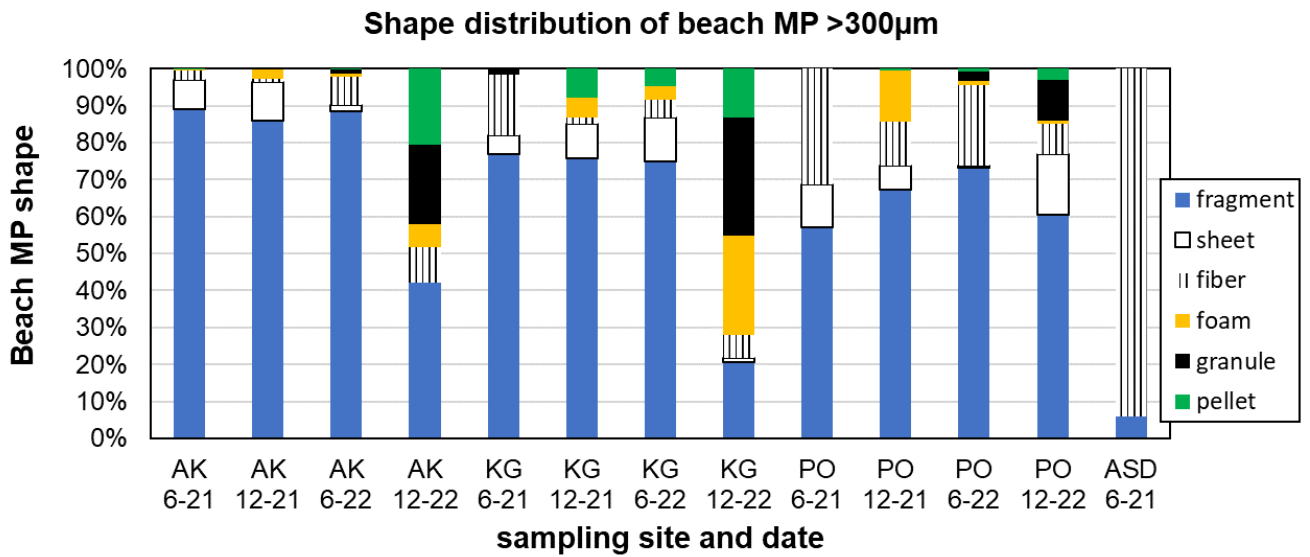
איור 5.9: פילוח צורות מיקרופלסטיק בחופי עכו (AK), כפר גלים (KG), פולג (PO) ואשדוד (ASD) בשנים 2021-2022.

מרבית חלקיקי המיקרופלסטיק שנמצאו בחופים מכילים פלסטיק קשיח שניוני (fragment), למעט דצמבר 2022 בחופי עכו וכפר גלים וחוף אשדוד (איור 5.9). בניגוד לפסולת הקרקעית הצפה והפסולת הגדולה בחופים ייצוג השקיות במיקרופלסטיק בחופים נמוך (sheet). בשנת 2022 בחופי עכו וכפר גלים נמצא ייצוג משמעותי של חלקיקים מהתעשייה (42% ו 45% בהתאמה). נושא הדורש מעקב חיפוש המקור וגדיעתו. מרבית החלקיקים שנמצאו בצבעי לבן, חסרי צבע ושחור (איור 5.10). בניגוד לפסולת הגדולה ולמיקרופלסטיק הצף ועל הקרקעית לצבע השחור ייצוג משמעותי מכלל החלקיקים שנמצאו.

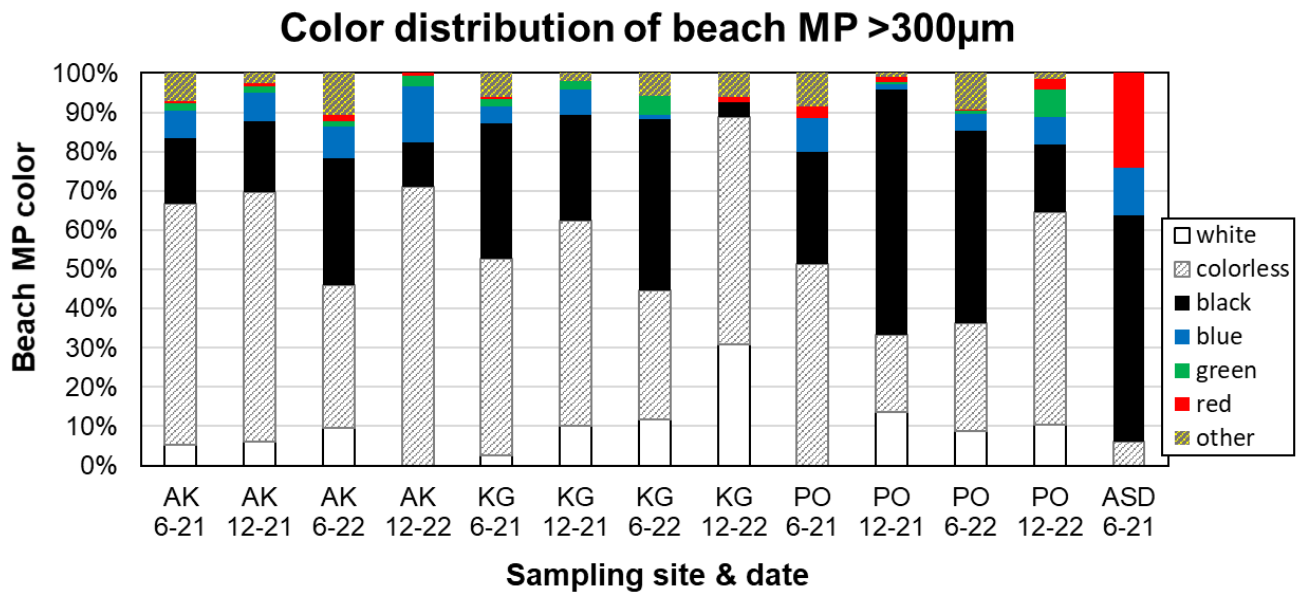
איור 5.10: פילוח צבעי מיקרופלסטיק בחופי עכו (AK), כפר גלים (KG), פולג (PO) ואשדוד (ASD) בשנים 2021-2022.

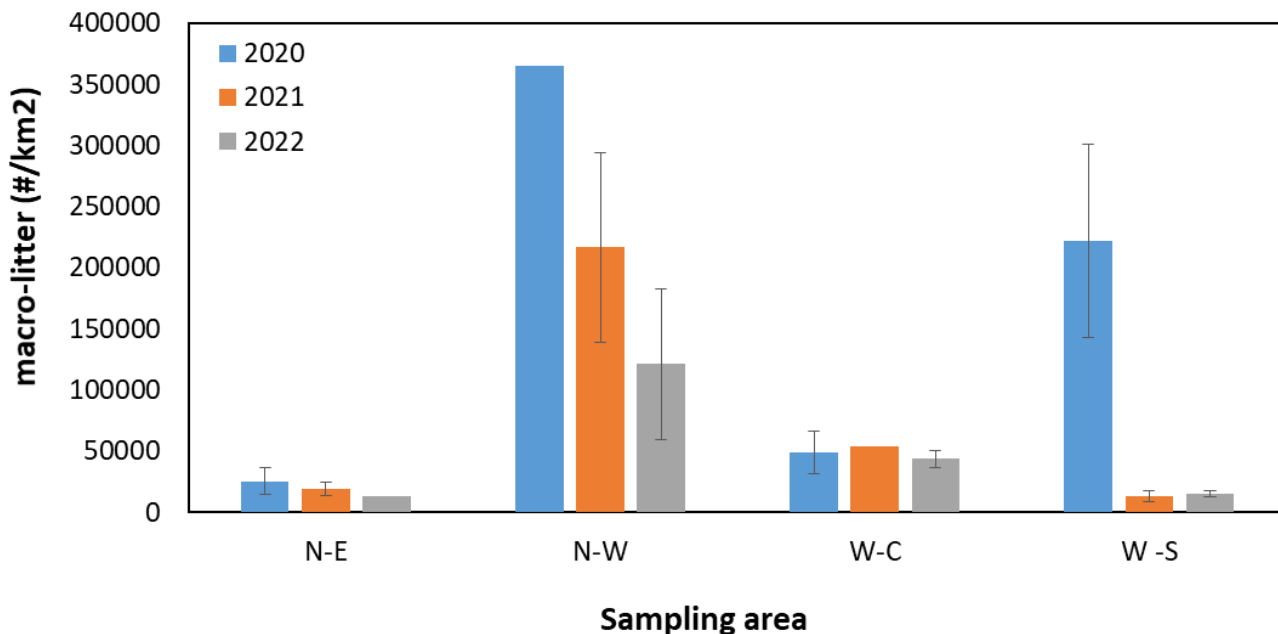
Bottom litter >2.5cm in the Gulf of Eilat

איור 6.1. ריכוז פסולת הקרקעית באילת בשנת 2020. החתכים מסודרים לאורך ציר X מצפון מזרח לדרום מערב.

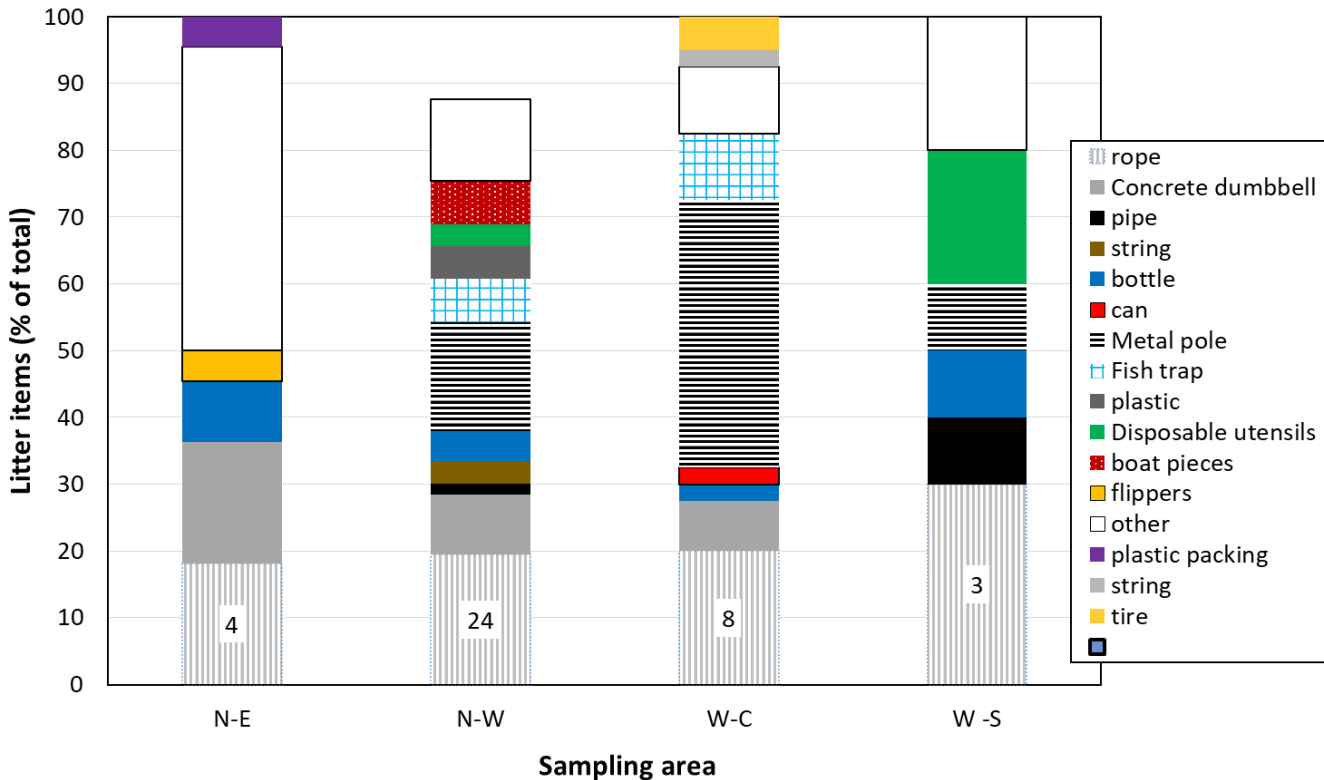
Relative contribution of top ten bottom litter types >2.5cm found at the Gulf of Eilat

איור 6.2 עשרת הפרטים הנפוצים בפסולת הקרקעית באילת בשנת 2022, בחלוקה על פי אזורי הדיגום. המספר בעמודת החבלים מייצגת את כמות החבלים שנצפו.

מרבית פסולת הקרקעית במפרץ אילת קשורה לפעילות ימית: חבלים, סינקרים נטושים, חלקי ספינה ושאריות ממלכודות דגים (איור 6.2). חלק מהפסולת גדולה מאוד והפכה לשונית מלאכותית ולמסתור לדגים (איור 6.3). מרבית פסולת המתכת הפכה לבסיס גידול לאלמוגים, מה שמעיד על היותה קבורה זמן רב. מצד שני החבלים אינם מהווים בסיס גידול ולכן מוטב להוציאם ככל הניתן מהמים. חלק ממוטות הברזל ככל הנראה נשברו ממלכודות דגים. מכאן שיש לשים לב לפסולת הקרקעית שנמצאת בים, בייחוד לפני סערות. על מנת למנוע פיזור פסולת וזיהום סביבתי. בחוף הצפוני ובחוף המערבי 6-9 פרטים מייצגים את כלל הפסולת. לעומת זאת בחוף הצפון מערבי (מערבית לנמל), בו ריכוז הפסולת הגבוה ביותר, הופיע גם מגוון הפסולת הגדול ביותר. בעקבות הסופה בשנת 2021 הופיעו מוטות מתכת רבים בכל אזורי הדיגום (pipe באיור 6.2). מוטות אלו ככל הנראה נשברו ממלכודות הדגים שנשארו בקרקעית. מקטע גדול מהפסולת הכיל פרטים שלא ניתנים לזיהוי או שברי פלסטיק או מתכת (other באיור 6.2).

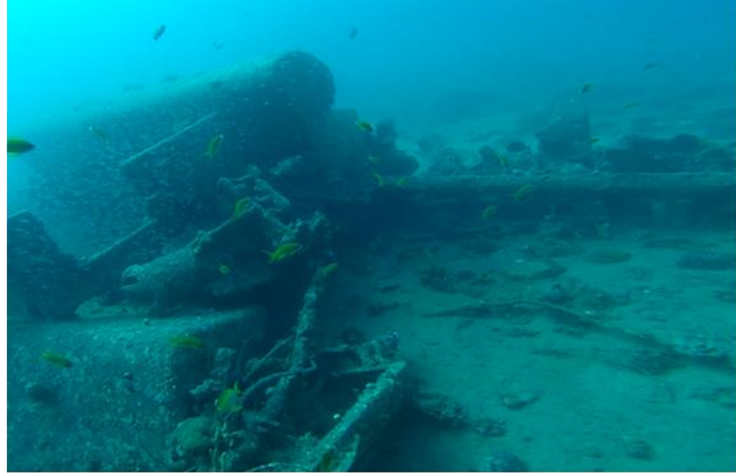
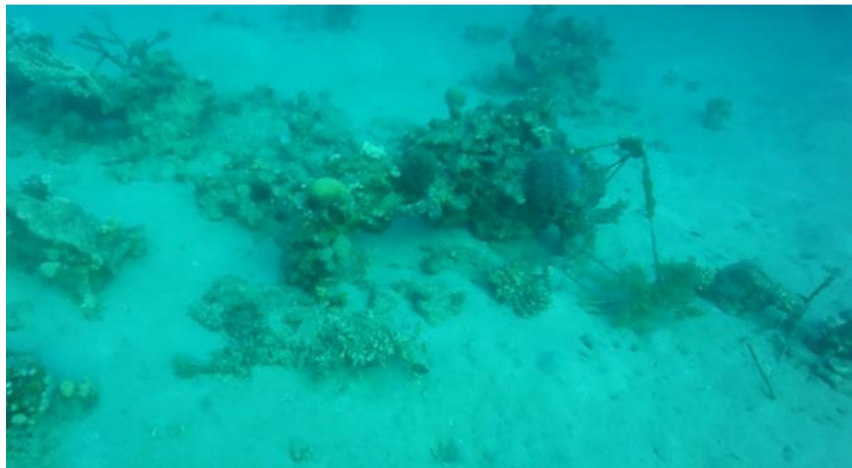
איור 6.3 צילומי פסולת קרקעית ממפרץ אילת. בתמונה העליונה פסולת גדולה, שהפכה לשונית מלאכותית. בתמונה התחתונה שאריות של מלכודות דגים.

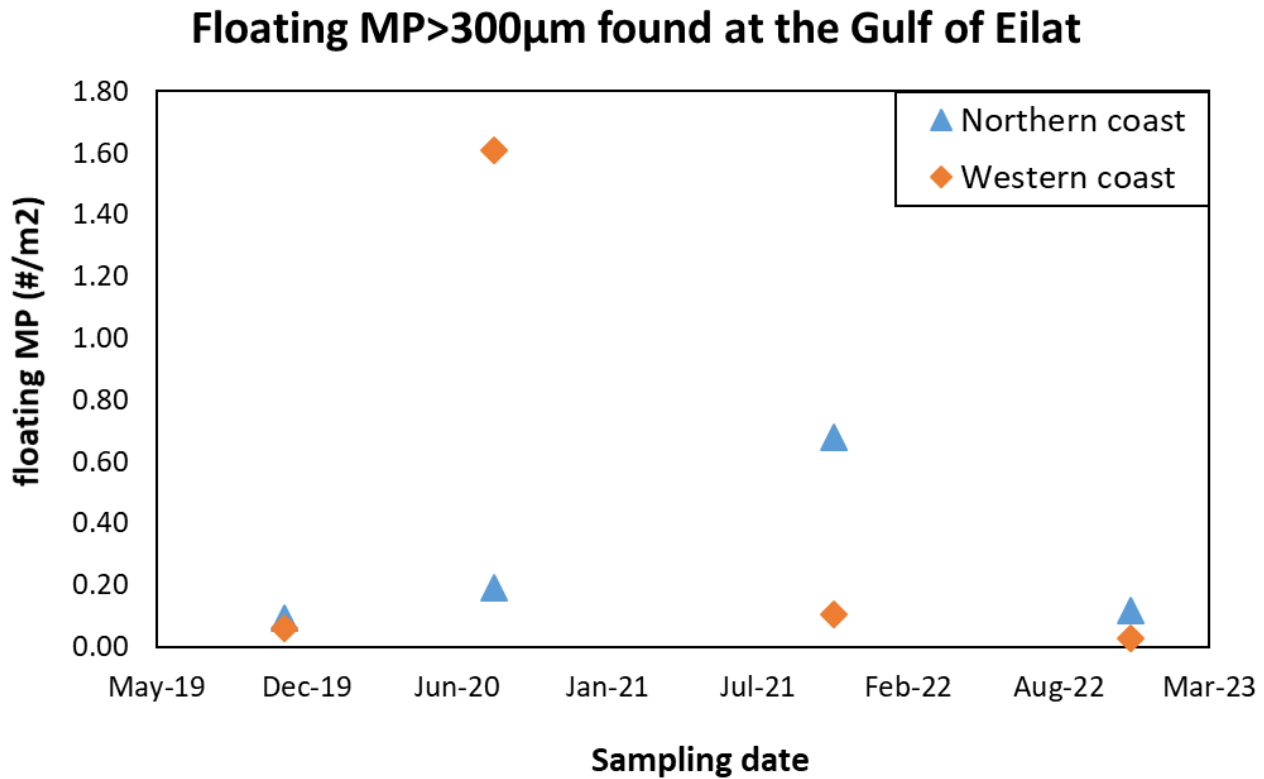
איור 6.4. ריכוז מיקרופלסטיק צף בחוף הצפוני והמערבי במפרץ אילת בשנים 2019-2022.

בשנת 2022 נמצאו 48 ו 121 פרטי מיקרו-פלסטיק מרחפים בסמוך לחוף המערבי והצפוני בהתאמה. ריכוז המיקרופלסטיק במפרץ אילת דומה לריכוזים שהתקבלו התחנות העמוקות בים תיכון בשנת 2022 (איור 5.2), אך נמוך משמעותית בהשוואה לתחנות הרדודות. המקטעים הנפוצים הם 300-1000 מיקרון (טבלה 6.1). פרטים גדולים יותר (25-5 מ"מ) הופיעו בריכוזים נמוכים משמעותית בהשוואה לפרטים הקטנים וכן בהשוואה לים התיכון. עליה בריכוזי המיקרופלסטיק המרחף בחוף הצפוני שנמדדה בשלשת השנים נפסקה ובשנת 2022 ניתן להבחין בירידה משמעותית (איור 6.4). הריכוז הגבוהה שהתקבל בחוף המערבי בשנת 2020 ככל הנראה קשור לפסולת מתרחצים. זאת היות והדיגום בוצע באוגוסט, בניגוד לשנים האחרות בהן הדיגום בוצע בחורף (נובמבר-דצמבר). יש לסייג ולאמר כי היות ודיגום המיקרופלסטיק הצף מבוצע ביום בדיד בשנה עם חזרה אחת ההתייחסות למגמות היא מוגבלת.

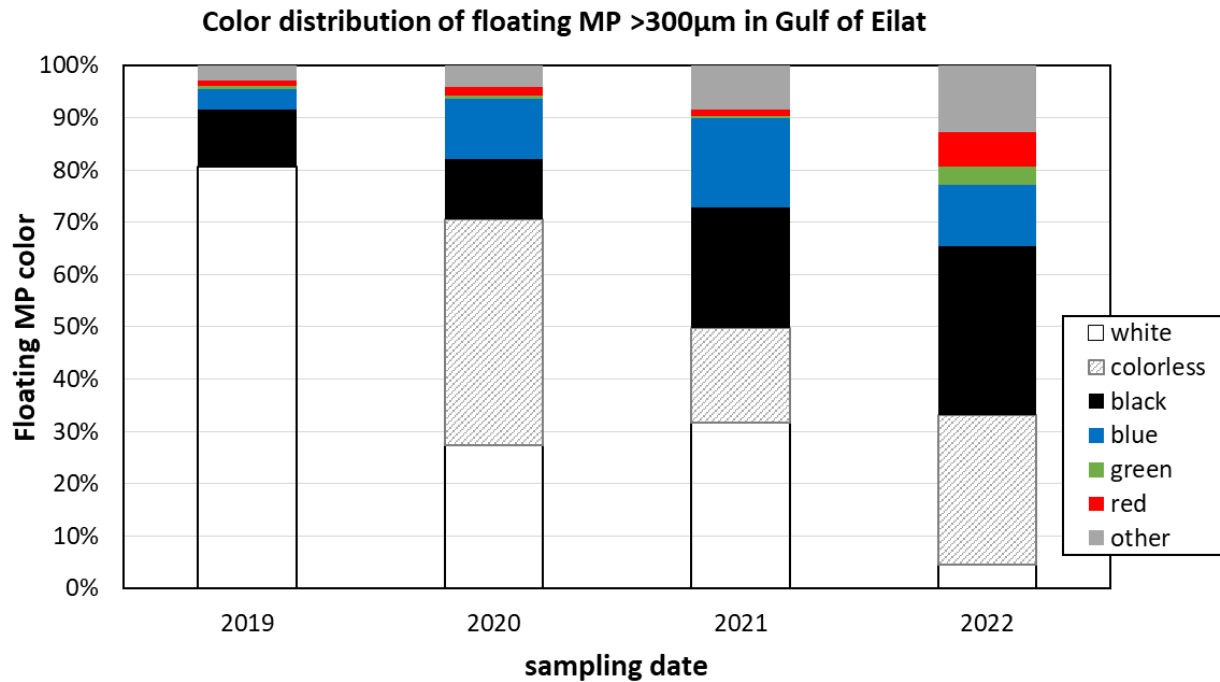
איור 6.5 אפיון צבעי המיקרופלסטיק עבור פרטים צפים (<300 מיקרון) בשנים 2019-2022 בתחנות במפרץ אילת. בשנת 2019 הפרטים חסרי הצבע והלבנים נספרו יחד.

פילוח צבעי חלקיקי המיקרופלסטיק הצף השתנה לאורך השנים ונכרת ירידה בפרטים הלבנים וחסרי הצבע (איור 6.5), בדומה לממצאי הניטור בים התיכון. במקביל חלה ירידה במקטע של חלקיקי השקיות והאריזות (sheet) מתוך כלל הפסולת (איור 6.6) ועליה בתרומת חתיכות הפלסטיק השניוני (fragments). גם תופעה זאת נצפתה בים התיכון ומוסברת ע"י חוק השקיות שנכנס לתוקף באירופה ובישראל. בשנת 2022 סיבים הופיעו בחוף הצפונים בלבד והיוו 21% מכלל החלקיקים שנמצאו (בשני החופים), ייצוג גבוה משמעותית משנים קודמות. עשרה מתוך 25 הסיבים שנמצאו היו חוטי דיג (39%). עדות להשפעה השלילית של הפעילות הימית על המיקרופלסטיק במפרץ אילת.

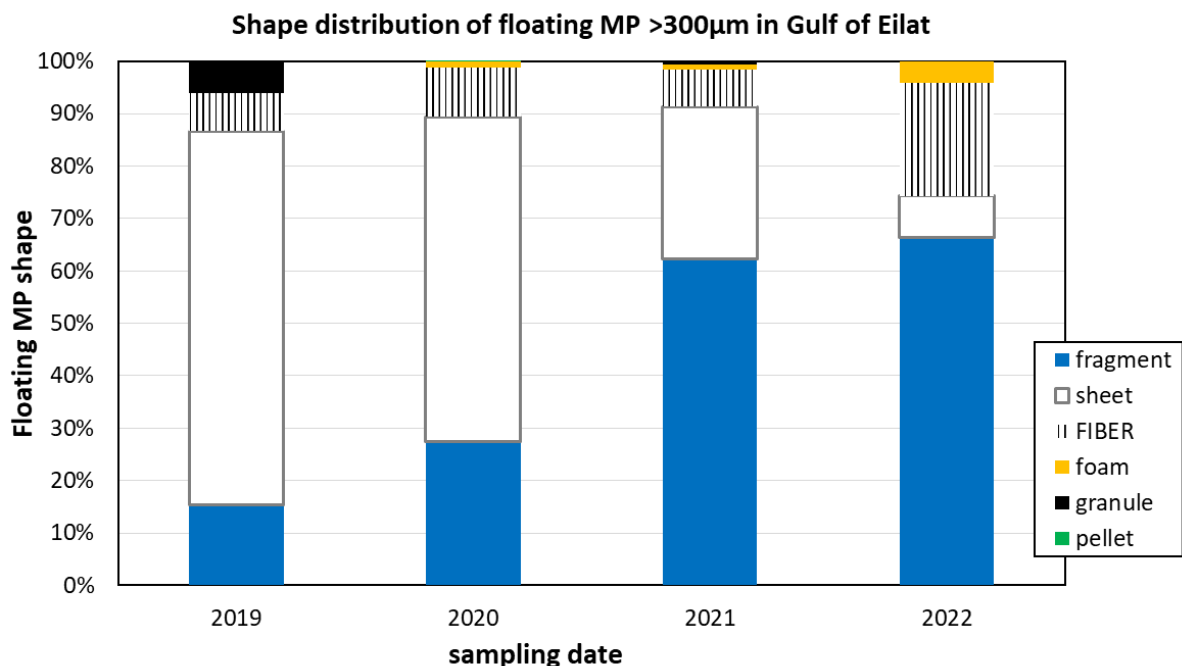
איור 6.6. אפיון צורות המיקרופלסטיק עבור פרטים צפים (<300מיקרון) בשנים 2019-2022 בתחנות במפרץ אילת.
